Ejemplo de una inspección de cumplimiento del reglamento de transporte (REGLAMENTO (EC) N° 1/2005 DEL CONSEJO)

Normativa de transporte de la UE

Ejemplo de transporte transfronterizo dentro de la UE

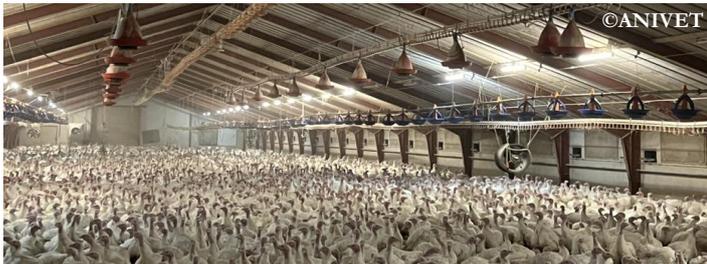
La nave con 7300 pavos hembra, de 17 semanas de edad y con un peso vivo aproximado de 11 kg.

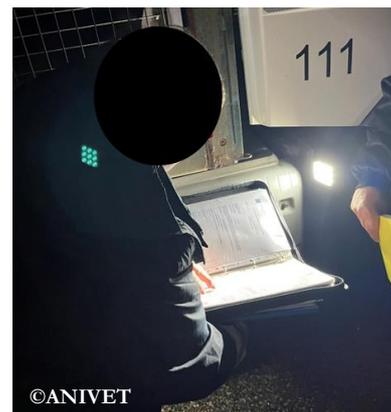
El conductor del camión se encontraba en el lugar cuando llegó la inspectora veterinaria. La veterinaria comprobó sus documentos de viaje (el cuaderno de a bordo u hoja de ruta (CB), el viaje previsto, la autorización de la empresa de transporte, la homologación del vehículo y el certificado de aptitud del conductor .

Comprobando los documentos de viaje.

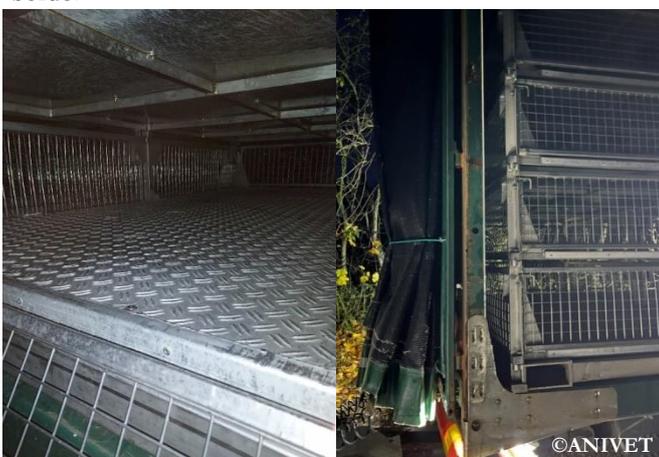
Se comprobó el diseño y el estado del vehículo para garantizar que era adecuado para el transporte de pavos. Se inspeccionó que los contenedores del vehículo tuvieran una ventilación adecuada, fueran aptos para su limpieza/desinfección y que el suelo fuera sólido y no tuviese bordes afilados. El conductor explicó y mostró que el borde más exterior del contenedor había sido alisado para evitar daños a los pavos al introducirlos en los contenedores. El suelo era sólido, de modo que se impedía que las heces cayeran a los contenedores situados más abajo. Se inspeccionaron las cortinas y el modo en que estaban sujetas a los laterales para garantizar que los pavos estuvieran protegidos contra las severas condiciones ambientales durante el transporte. Se comprobó que los contenedores estaban en su sitio y bien cerrados. Se verificó la obligación de una señal en la parte trasera del vehículo para advertir a los demás conductores que había animales vivos a bordo.

Izquierda: el suelo de los contenedores. Derecha: las cortinas en posición de almacenamiento.

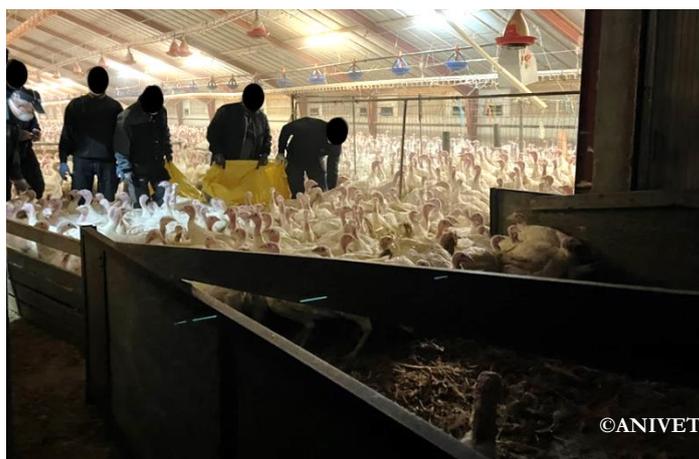
El manejo de los pavos hasta la pala cargadora se llevó a cabo por 5-6 operarios que caminaban detrás de los pavos mientras movían grandes bolsas de plástico amarillas. Al llegar a la pala, algunas aves eran empujadas más adentro por un operario, de pie a un lado, colocando una mano alrededor del cuello para dirigir el ave mientras utilizaba la otra mano para empujarla desde la grupa. El espacio de la pala estaba diseñado como un corral: la parte delantera se retiraba mientras se cargaba a los pavos a bordo y se volvía a colocar cuando el espacio estaba completamente lleno.

Cargando a los pavos de la nave en el espacio de la pala cargadora.

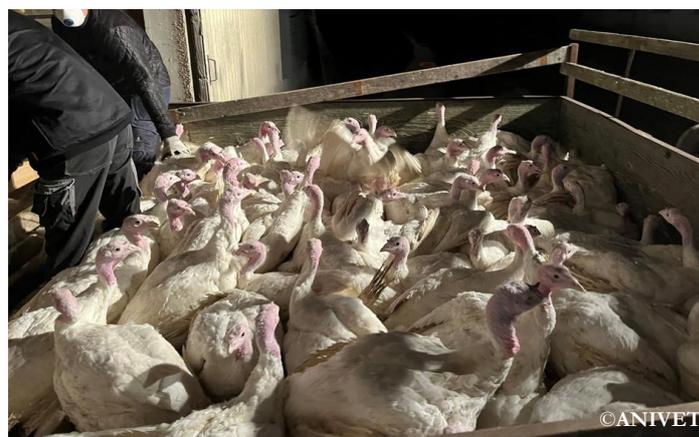
La inspectora comprobó que los operarios no cargaban demasiados pavos en la pala, es decir, que cada ave podía estar de pie en el suelo sin estar estrujada, y que el proceso se realizaba sin imponer un estrés innecesario a los pavos. También inspeccionó si los pavos eran aptos para el transporte (véase la sección «4. Aptitud para el transporte»).

Una carga completa de pavos en el espacio de la pala cargadora, lista para salir de la nave y recorrer la corta distancia hasta el vehículo.

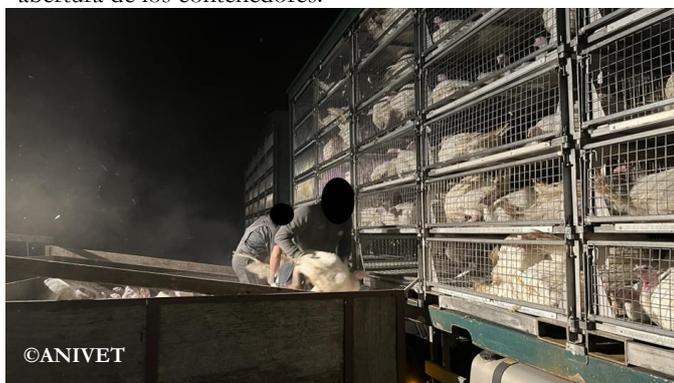
La inspectora veterinaria comprobó cómo los operarios manipulaban los pavos durante la carga manual de las aves desde el balde a los contenedores del vehículo. Esto incluía si los operarios:

- Sólo levantaban un ave a la vez,
- Usaban ambas manos; una mano sostenía parcialmente el cuerpo agarrándolo por debajo del muslo mientras mantenía el ala en el sitio correcto, mientras que la otra mano mantenía la otra ala plegada contra el cuerpo,
- Caminaban hasta el contenedor antes de colocar los pavos en su interior, incluso asegurándose de que el lanzamiento realizado al empezar a llenar un contenedor no fuera demasiado brusco, al tiempo que comprobaba que no se cayeran pavos por haberlos colocado demasiado cerca de la abertura de los contenedores.

Carga manual de los pavos de la pala a los contenedores del vehículo.

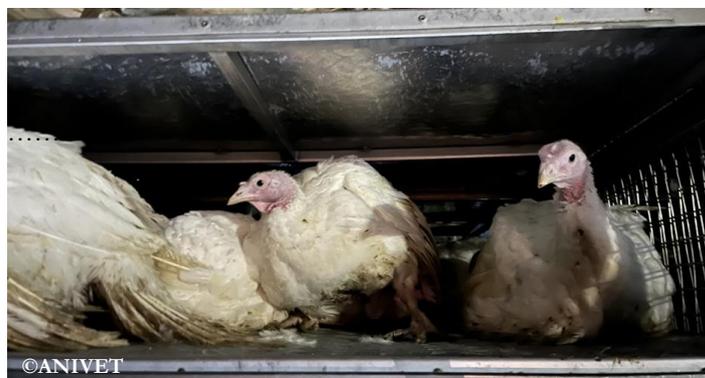
Se comprobó la densidad animal dentro de los contenedores. Mientras los operarios cargaban los pavos, la inspectora veterinaria contaba el número de pavos cargados en cada contenedor. Esto se hizo en varios de los contenedores. En total se cargaron 27 pavos en cada contenedor, 15 por un lado y 12 por el otro lado del vehículo. El conductor informó de que se permitían hasta 33 pavos en cada contenedor.

La altura de los contenedores era de 36 cm. La inspectora veterinaria comprobó si los pavos podían sentarse cómodamente con la cabeza en posición natural al cargarlos en los contenedores.

Pavos en posición sentada al ser cargados en los contenedores.
