## Exemple d'inspection en conformité avec la réglementation Transport (REGLEMENT (CE) N° 1/2005)

### La réglementation européenne sur le transport

### Exemple de transport à travers les frontières de l'UE

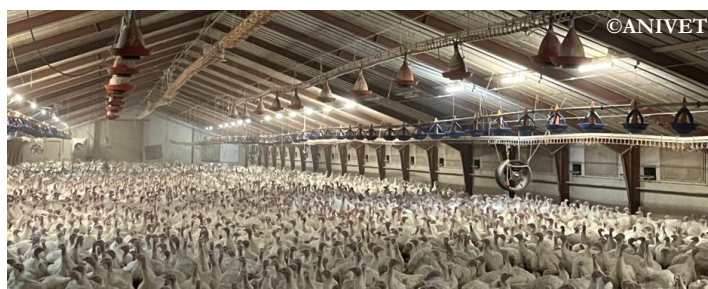
Le bâtiment de 7300 dindes femelles, âgées de 17 semaines et pesant environ 11 kg.

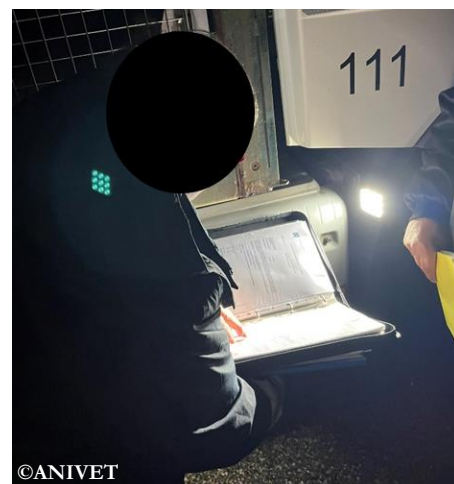
Le conducteur du camion était sur place lorsque l'inspecteur vétérinaire est arrivé. L'inspecteur vétérinaire a vérifié ses documents de voyage (le registre de voyage des animaux, le parcours prévu, l'autorisation de l'entreprise de transport, l'homologation du véhicule et le certificat de compétence du conducteur).

*Vérification  
des  
documents  
de transport.*

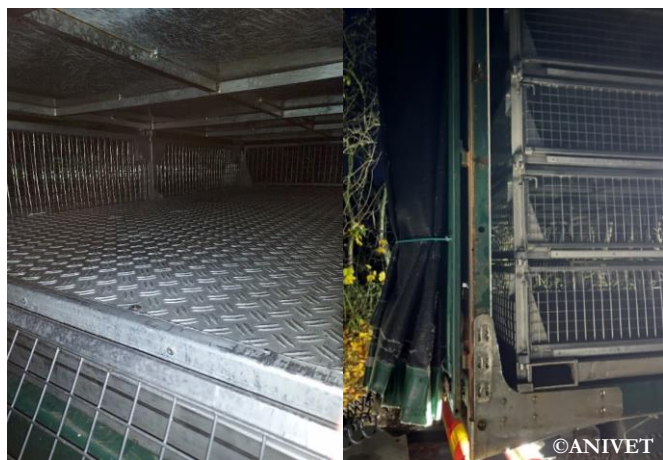
La conception et l'état du véhicule ont été vérifiés pour s'assurer qu'il était adapté au transport des dindes. Les conteneurs à bord ont été inspectés pour vérifier la ventilation, leur capacité à être nettoyés/désinfectés, et si le sol était plein et exempt de bords tranchants. Le conducteur a expliqué et montré que le bord extérieur du conteneur avait été adouci pour éviter de blesser les dindes lorsqu'elles sont poussées dans les conteneurs. Le sol était plein afin d'empêcher les fèces de tomber dans les conteneurs situés en-dessous. Les rideaux et leur fixation sur les côtés ont été inspectés pour garantir que les dindes étaient protégées contre les conditions météorologiques sévères pendant le transport. Les conteneurs ont été vérifiés pour s'assurer qu'ils étaient en place et bien verrouillés. L'existence d'un panneau à l'arrière du véhicule avertissant les autres usagers de la route de la présence d'animaux vivants à bord a également été contrôlée.

*A gauche: le sol des conteneurs; A droite: les rideaux en position de stockage*

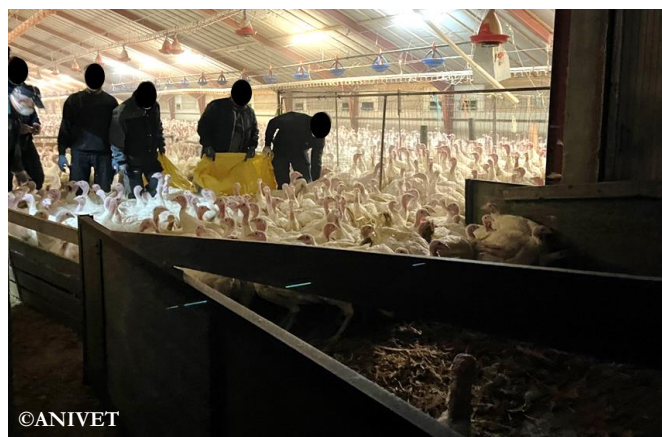
Le regroupement des dindes dans le godet du convoyeur était réalisé par 5 à 6 ramasseurs qui marchaient derrière les dindes en agitant de grands sacs en plastique jaunes. Lorsqu'ils arrivaient au godet, certains animaux étaient poussés plus loin dans le godet par un ramasseur se tenant sur le côté, en plaçant une main autour du cou pour guider l'oiseau et en utilisant l'autre main pour pousser l'animal par derrière. Le godet était conçu comme un enclos, avec la partie avant retirée pendant que les dindes étaient regroupées à l'intérieur et replacée lorsque le godet était complètement chargé.

*Chargement des dindes dans le godet du convoyeur*

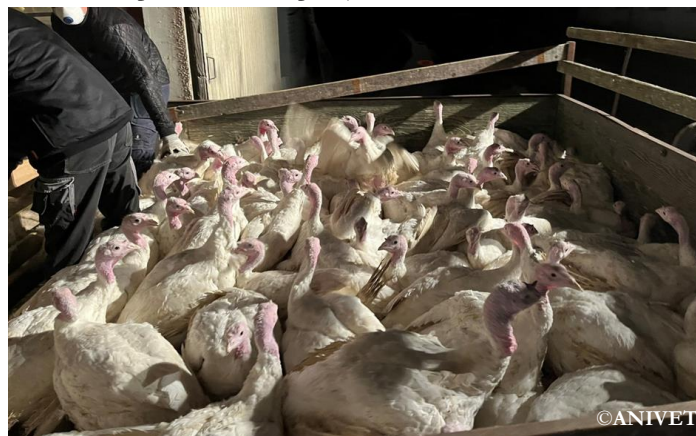
L'inspecteur a vérifié que les ramasseurs ne regroupaient pas trop de dindes dans le godet, c'est-à-dire que chaque animal pouvait se tenir debout sur le sol sans être comprimé, et que le processus se déroulait sans causer de stress inutile aux dindes. Elle a également inspecté l'aptitude des dindes au transport (voir section '4. Aptitude au transport').

*Le godet du convoyeur rempli de dindes, prêt à quitter le bâtiment et à parcourir la courte distance jusqu'au véhicule.*

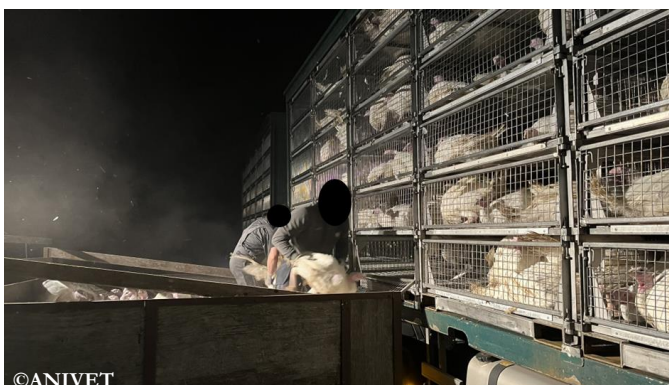
Au niveau du véhicule, le godet avec les dindes était levé de manière à ce que les ramasseurs soient alignés avec le conteneur à charger. L'inspecteur vétérinaire a vérifié la manière dont les ramasseurs manipulaient les dindes lors du chargement manuel des animaux depuis le godet vers les conteneurs du véhicule, notamment si les ramasseurs :

- Manipulaient un seul animal à la fois,
- Utilisaient les deux mains ; une main soutenant en partie le corps en saisissant sous la cuisse tout en maintenant l'aile en place, tandis que l'autre main gardait l'autre aile repliée contre le corps,
- Se rendaient jusqu'au conteneur avant de placer les dindes à l'intérieur, en s'assurant notamment que le geste utilisé pour commencer à remplir un conteneur n'était pas trop brusque, tout en vérifiant qu'aucune dinde ne tombait en raison d'un placement trop proche de l'ouverture des conteneurs.

*Chargement manuel des dindes du godet vers l'intérieur des conteneurs du véhicule.*

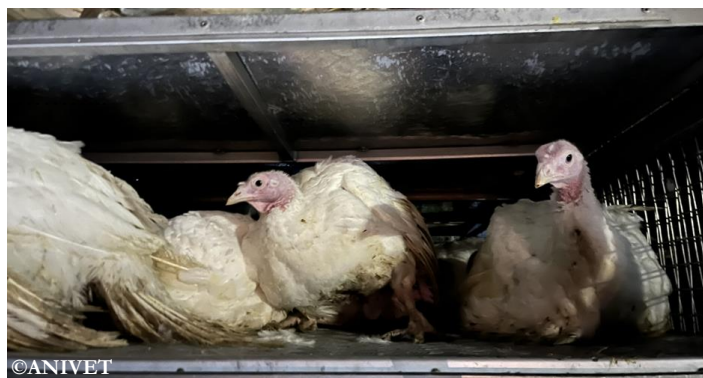
La densité de chargement à l'intérieur des conteneurs a été vérifiée. Pendant que les ramasseurs chargeaient les dindes, l'inspecteur vétérinaire comptait le nombre de dindes chargées dans chaque conteneur. Cela a été fait pour plusieurs des conteneurs. Un total de 27 dindes a été chargé dans chaque conteneur, avec 15 d'un côté et 12 de l'autre côté du véhicule. Le conducteur a indiqué qu'un maximum de 33 dindes était autorisé dans chaque conteneur.

La hauteur à l'intérieur des conteneurs était de 36 cm. L'inspecteur vétérinaire a vérifié si les dindes pouvaient s'asseoir confortablement avec leur tête maintenue dans une position naturelle lorsqu'elles étaient chargées dans les conteneurs.

*Dindes en position assise dans un conteneur*
